**Betreff:** BV Panattoni Bischweier - Ergebnis der Freimessung

**AS Kronospan/Spanplattenwerk – Pressenkeller Halle 1,  
Bischweier (Obj.-Nr. 03310-002)**

**ICC Bischweier**  
**Gutachterliche Begleitung der Bodensanierung und**  
**Qualitätssicherung der RC-Massen aus dem Rückbau**  
**hier: Kurzstellungnahme zur Sanierung des MKW-Schadens in Halle 1**

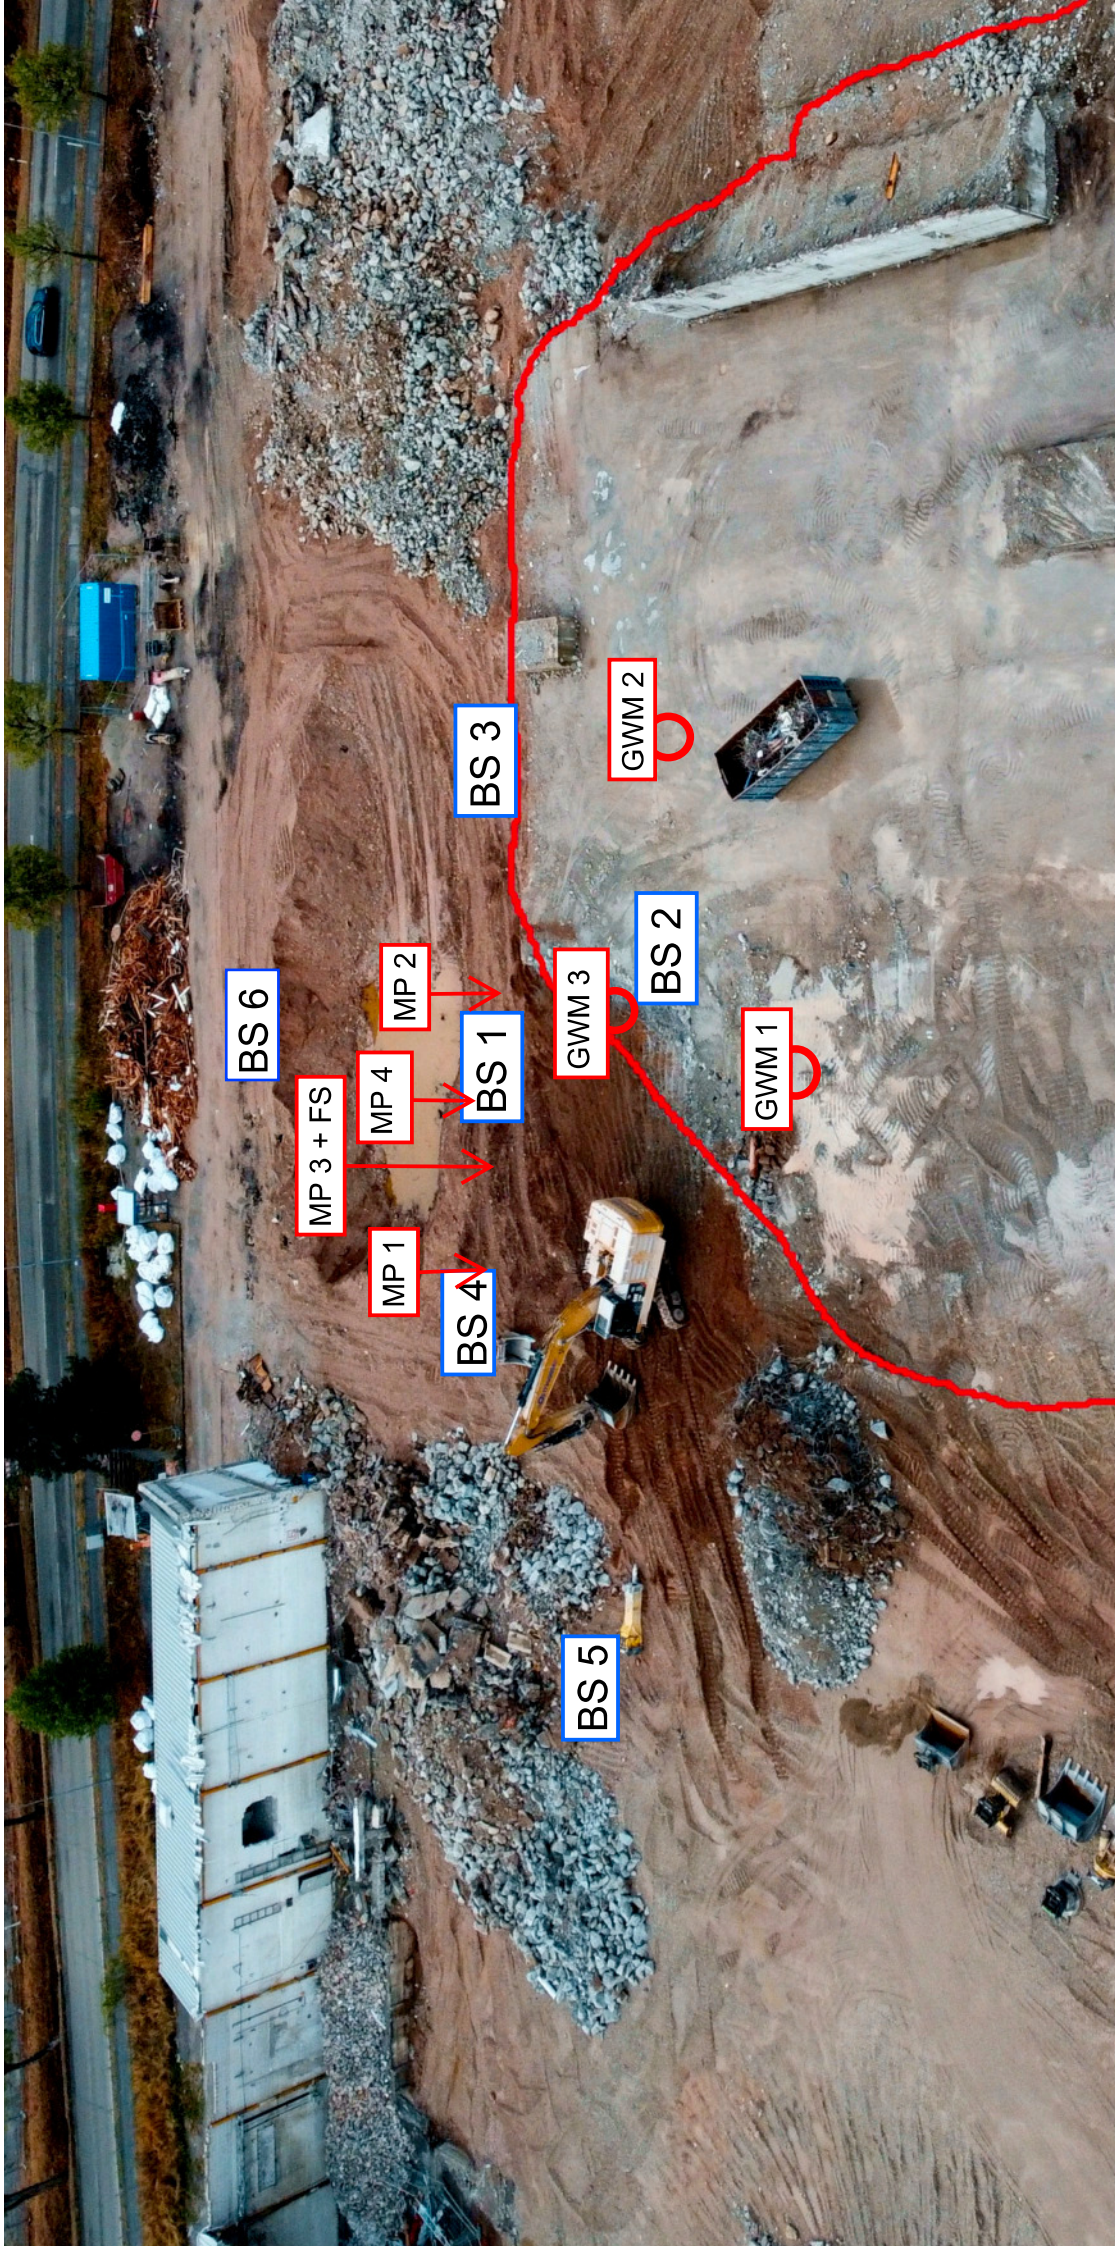
Lageplan der Baggerschürfe und Probenentnahmepunkte

Am 02.11.2022 wurden unter gutachterlicher Begleitung sechs Baggerschürfe um den ursprünglich beprobten Hotspot herum ausgeführt, um den Schadensbereich einzugrenzen. Die Lage der ausgeführten Baggerschürfe ist dem in der Anlage beigefügten Lageplan zu entnehmen. Durch die Schürfe konnte aufgrund organoleptischer Beurteilung der freigelegten anstehenden Auffüllungen bzw. geogenen Kiessande der Hauptschadensbereich lokalisiert und eingegrenzt werden. Dabei wurde zudem festgestellt, dass die Ausdehnung der MKW-Belastung bis in den Grundwasserschwankungsbereich reicht.

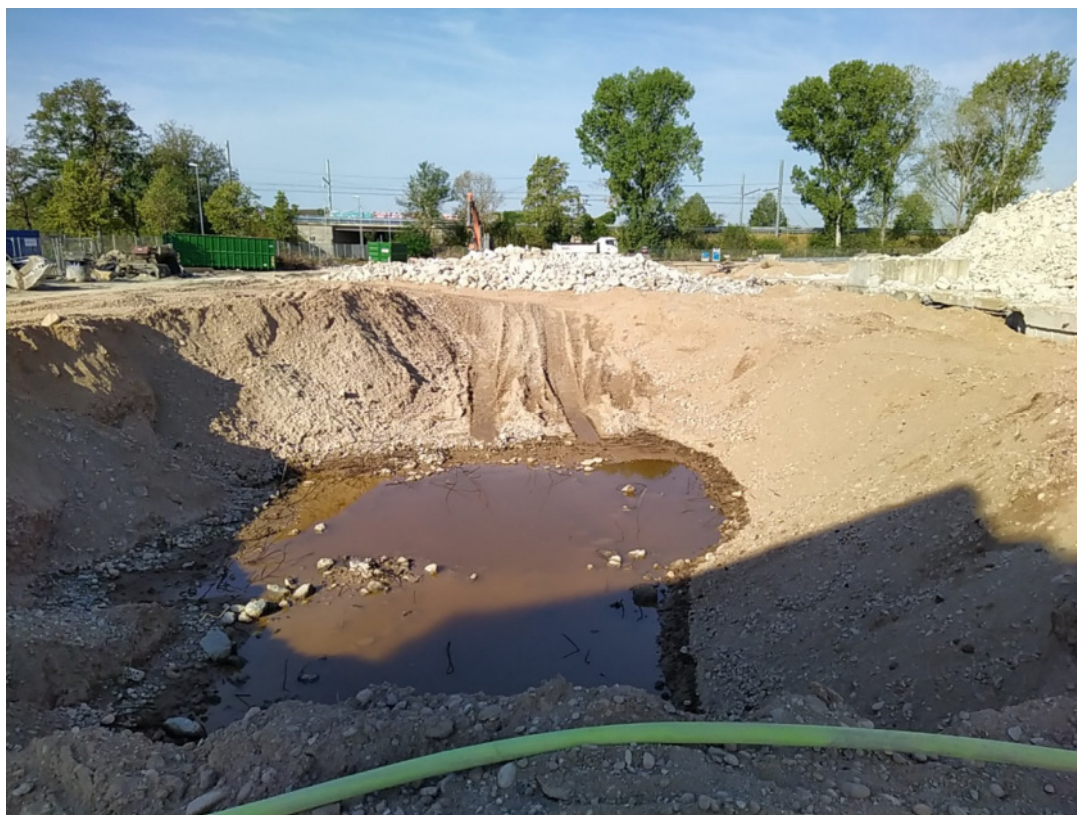
**Foto 01:**

Blick in die Rückbaugrube.

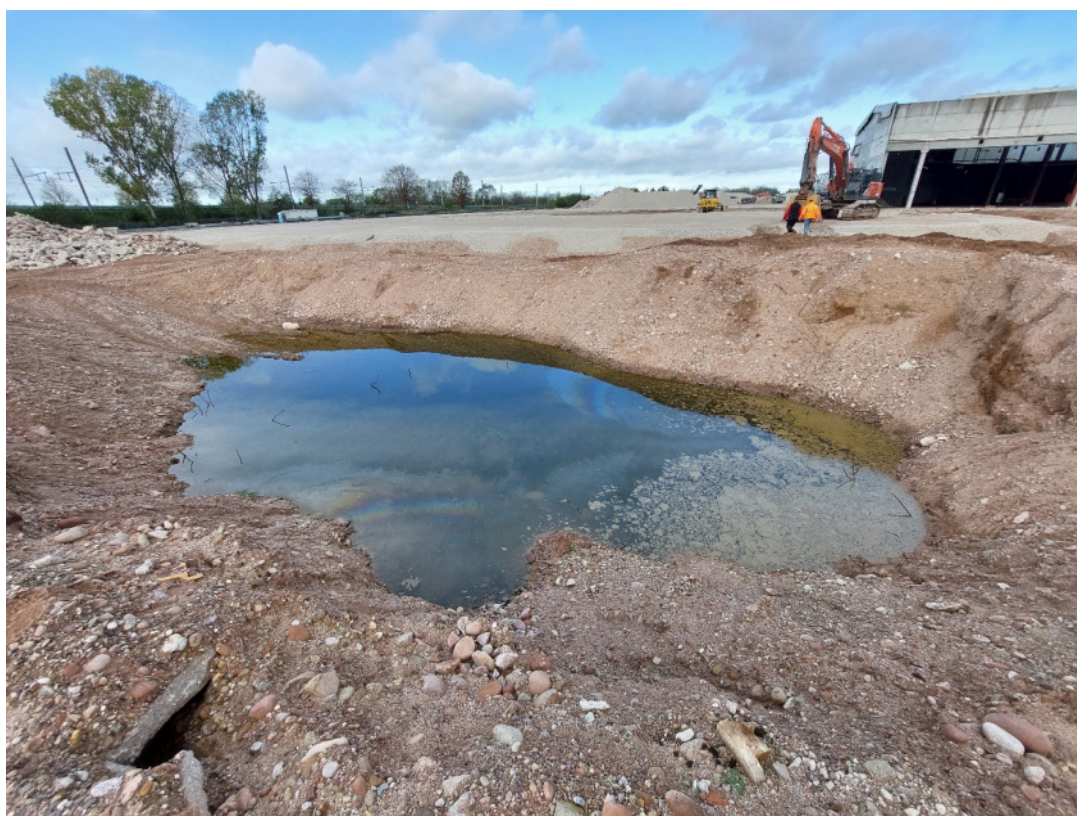
**Foto 02:**

Die Rückbaugrube vor Beginn der Baggerschürfe. Im Hintergrund die Halle, in der der belastete Boden gelagert wird.

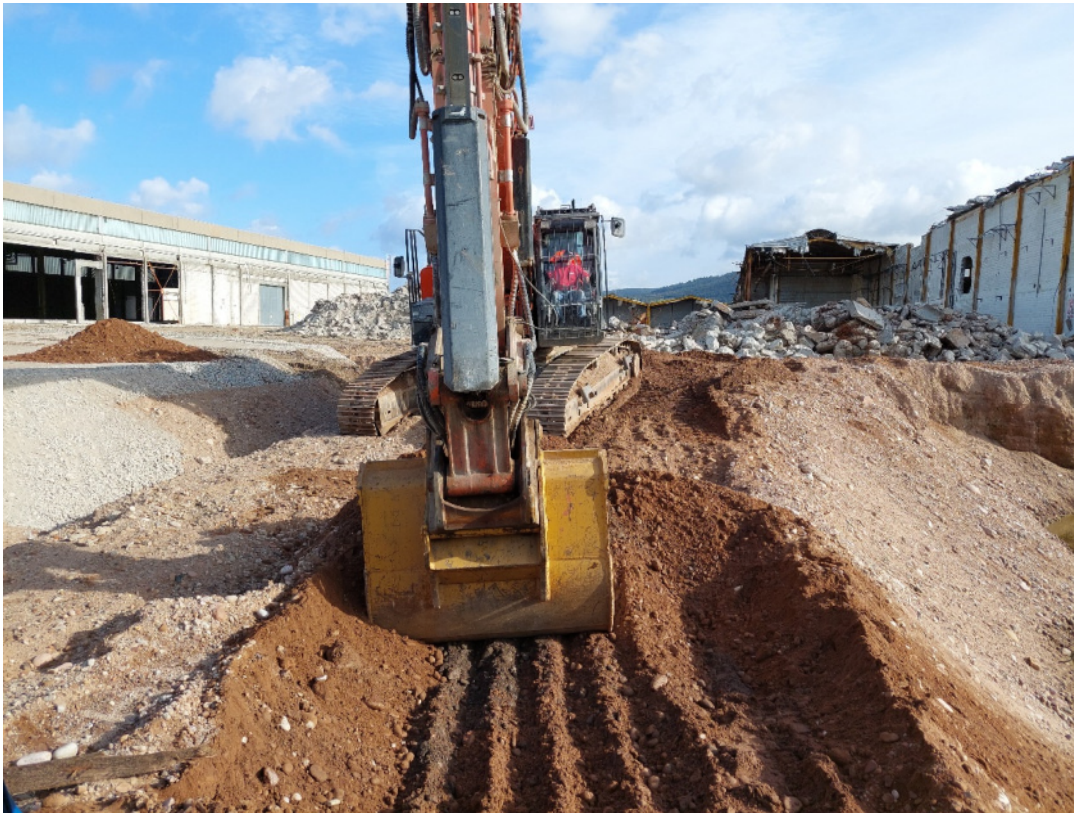
**Foto 03:**

Abtrag des unauffälligen Bodens zur Freilegung des Schadensbereichs.

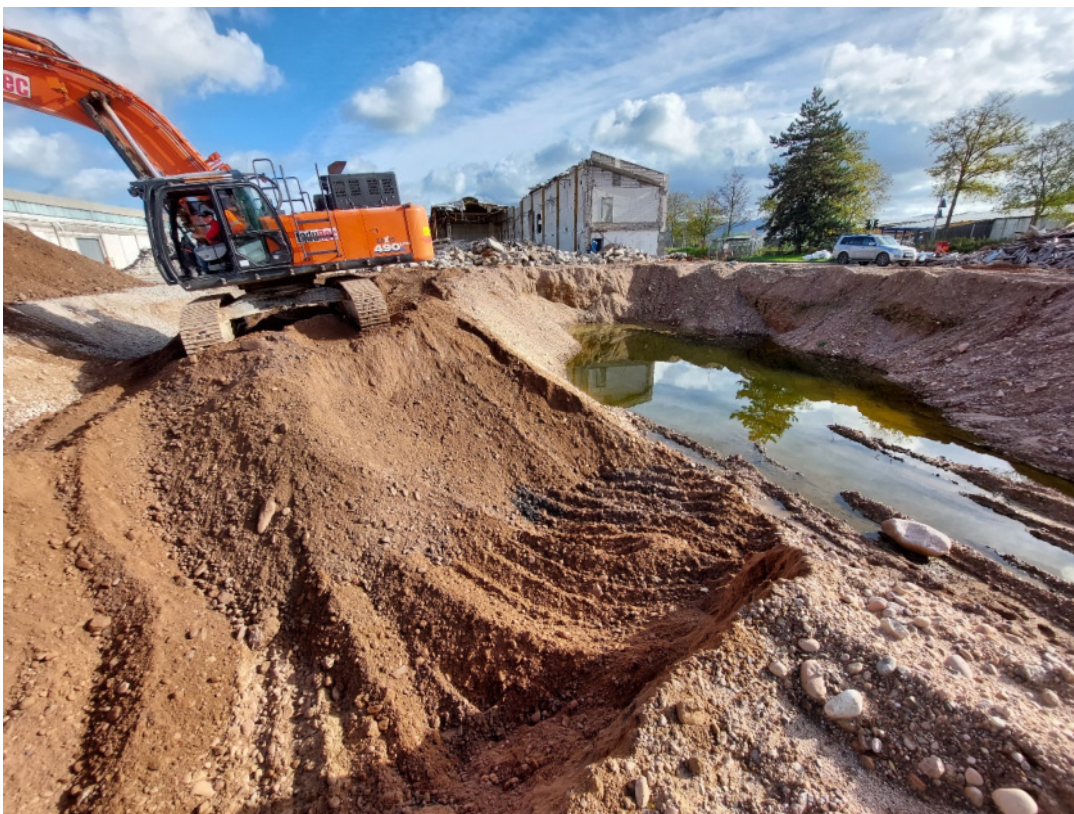
**Foto 04:**

Baggerschurf 1: die belasteten, dunkel verfärbten Erdstoffe werden freigelegt.

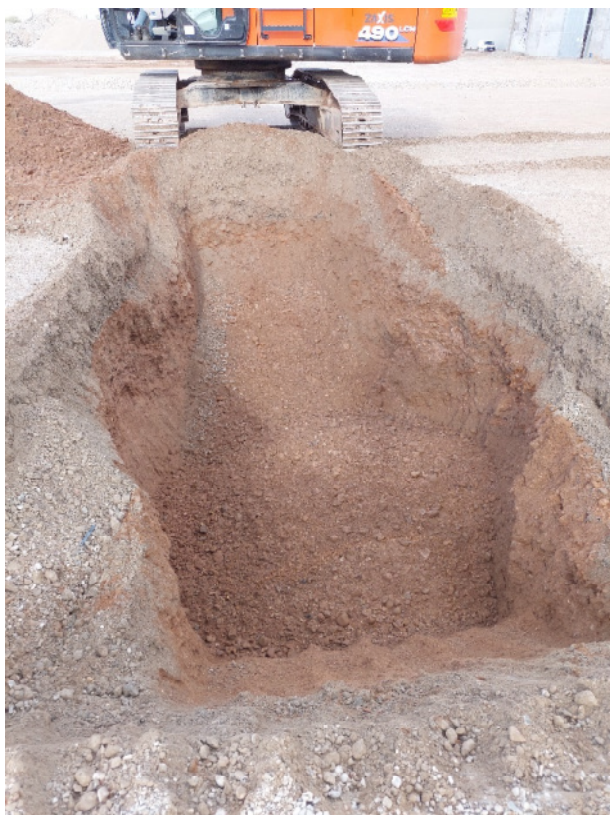
**Foto 05:**

Baggerschurf 2:  
Es werden keine  
organoleptisch  
auffälligen Erdstoffe  
angetroffen.

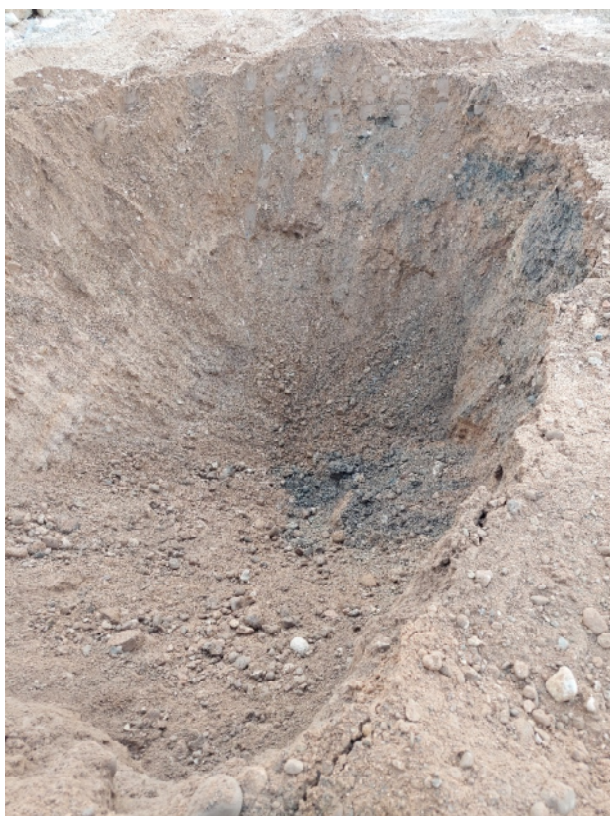
**Foto 06:**

Baggerschurf 4:  
In der westl.  
Schurfwand wird ein  
verfärbter Horizont mit  
geringer Mächtigkeit  
angeschnitten.

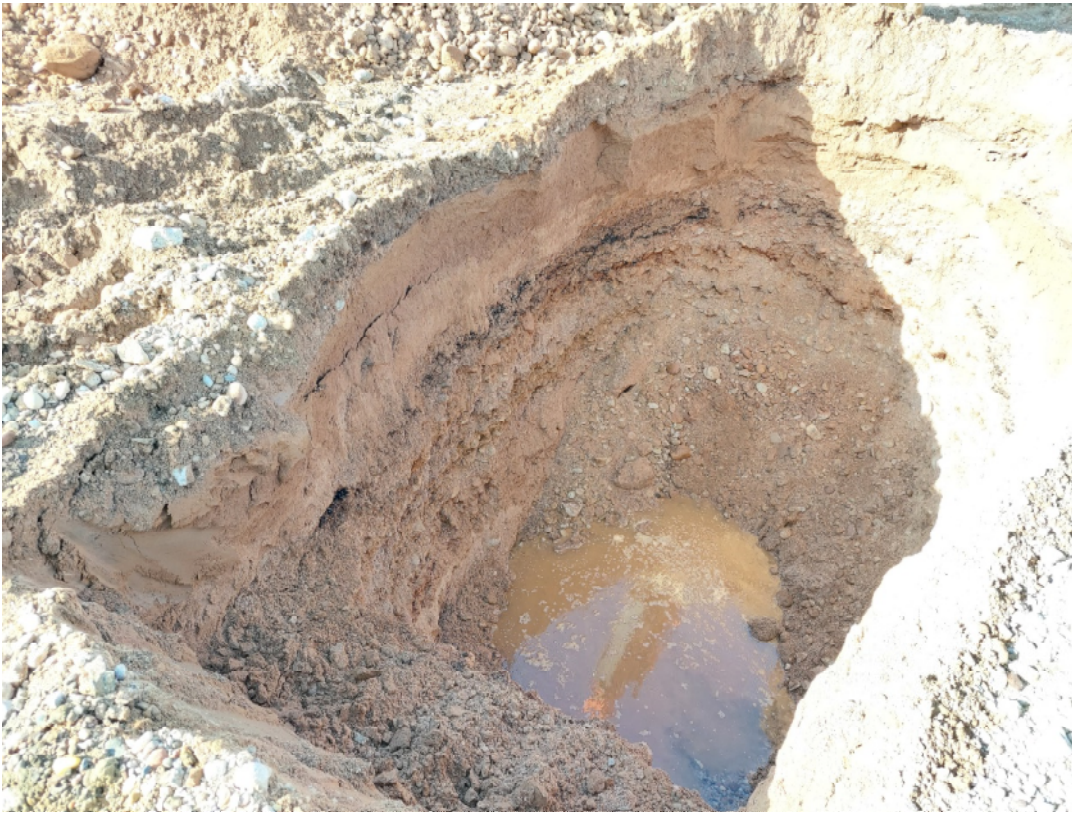
**Foto 07:**

Baggerschurf 5:  
Keine Hinweise auf  
eine schädliche  
Bodenverunreinigung.

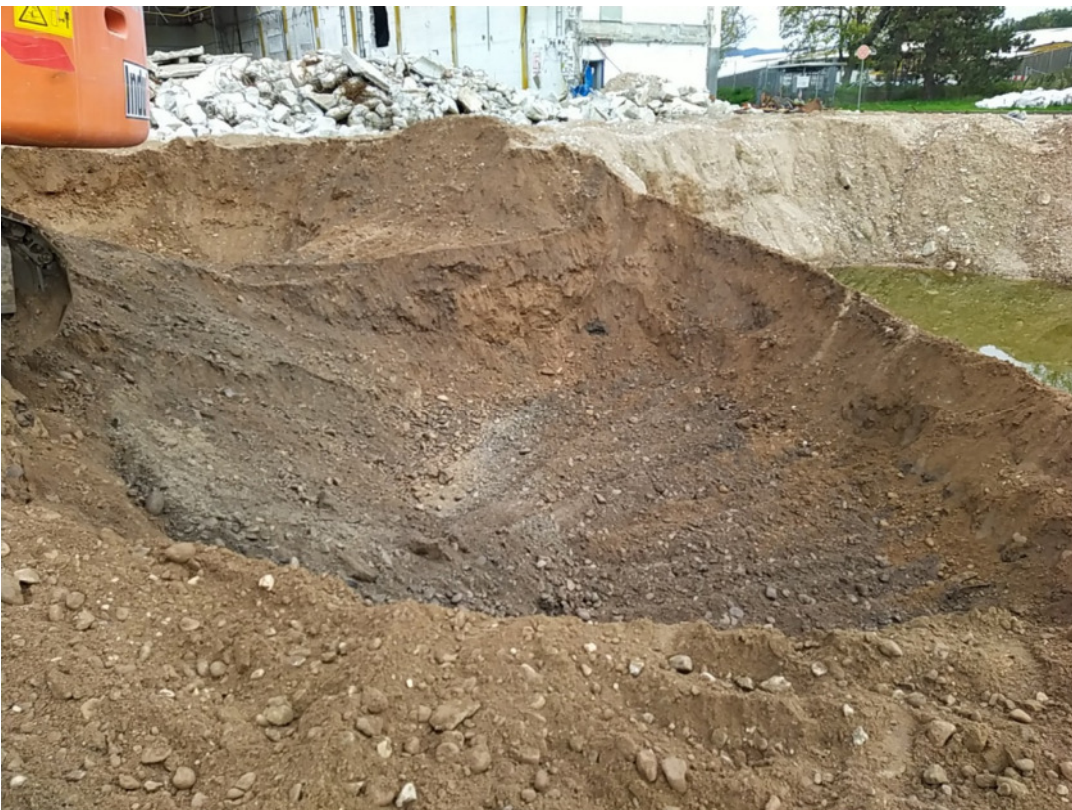
**Foto 08:**

Zwischen Baggerschurf  
3 und 4 werden  
belastete Erdstoffe  
freigelegt, ausgehoben  
und in der Halle  
aufgemietet.

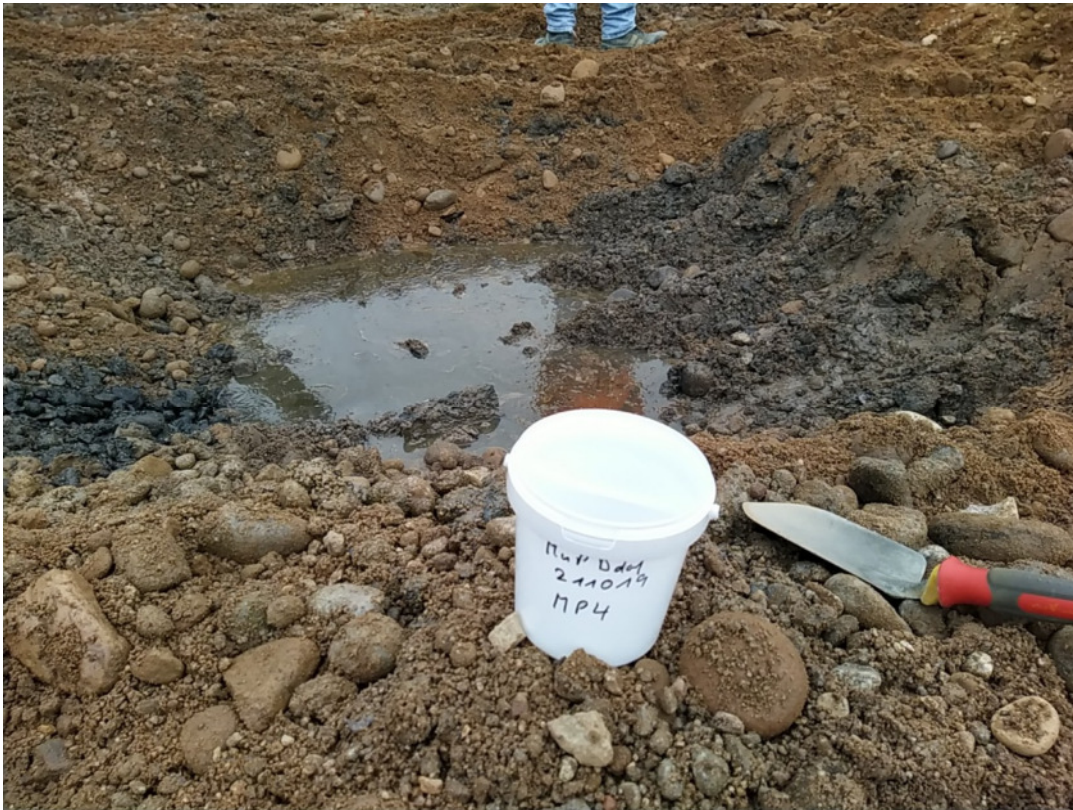
**Foto 09:**

Am 03.11. wurde der Schadensbereich in Gegenwart von Herrn Bogolte vom Landratsamt Rastatt weiter freigelegt und die Tiefe des Schadensbereichs aufgeschlossen. Dabei wurde festgestellt, dass sich die gegenständliche MKW-Verunreinigung bis auf einen unterlagernden tonig-feinsandigen, zu diesem Zeitpunkt im Grundwasser liegenden Horizont erstreckt.

Der MKW-Schaden erstreckt sich bis in den Grundwasserschwankungsbereich.

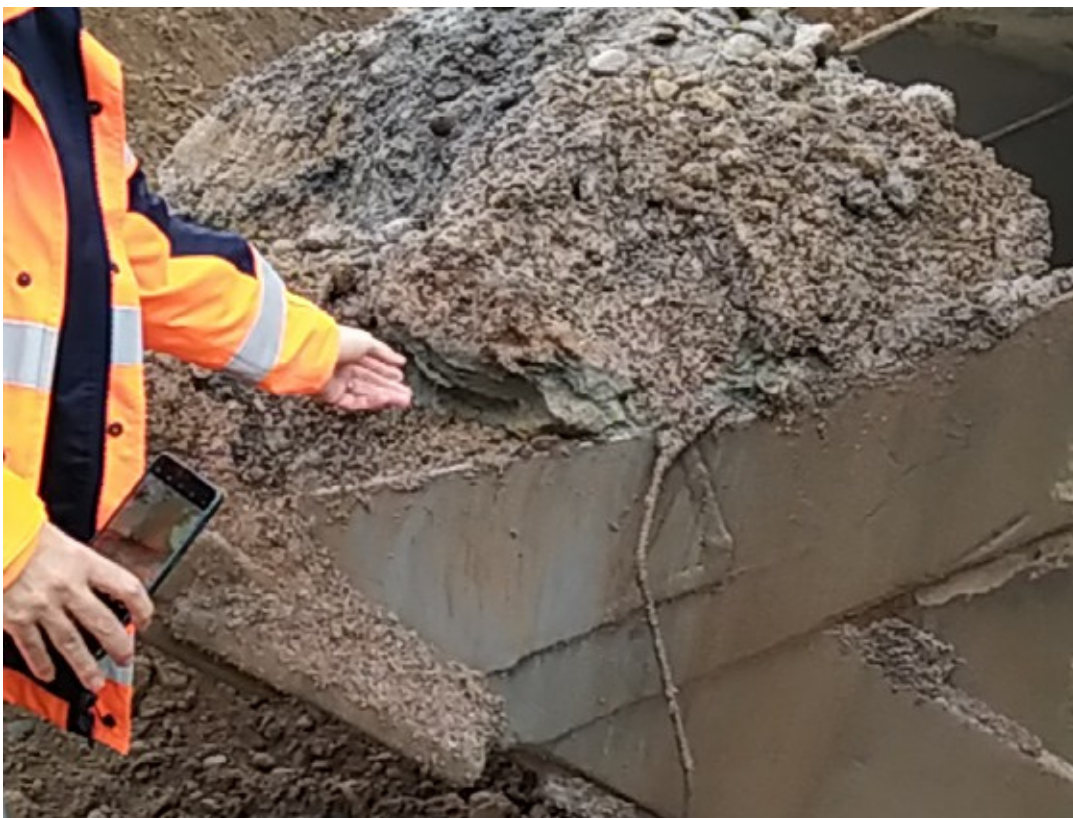
**Foto 10:**

Die aus den organoleptisch auffälligen Bereichen in den Baggerschürfen und dem Hauptschadensbereich entnommenen Bodenproben zeigten MKW C10-C40 Gehalte zwischen 4.100 und 13.000 mg/kg TS. In der Probe MP\_FS\_20221103 aus dem unterlagernden tonig-feinsandigen Horizont wurde ein MKW-Gehalt von 530 mg/kg TS quantifiziert. Die Prüfberichte des Labor Eurofins Umwelt West GmbH, Wesseling, ist in der Anlage 2 beigefügt.

Der tonig-feinsandige Horizont wurde mit der Baggerschaufel angeschnitten.

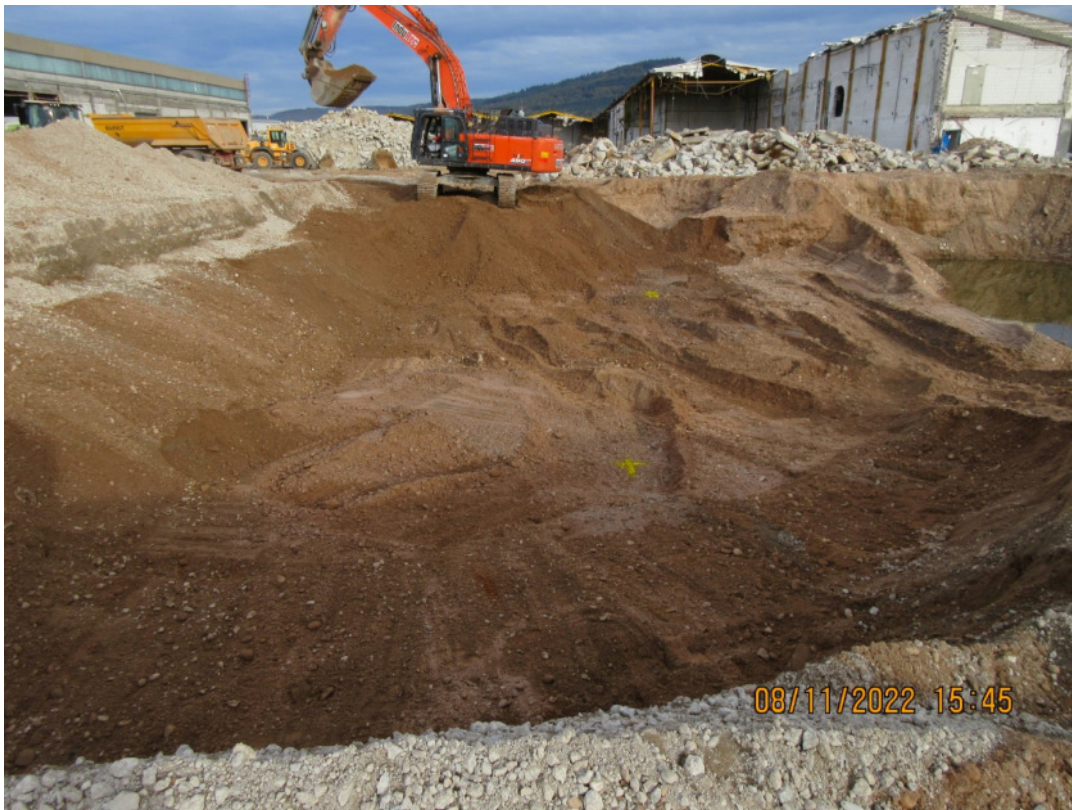
**Foto 11:**

Sanierung des MKW-Schadens durch den Aushub der belasteten Erdstoffe.

Nachdem die Ergebnisse der Laboruntersuchungen vorlagen, wurde der betroffene Bereich am 08.11.2022 zunächst durch Abtragen der organoleptisch unauffälligen Erdstoffe großflächig freigelegt. Anschließend wurden die belasteten Erdstoffe bis zum anstehende Grundwasser abgetragen. Die ausgehobenen belasteten Aushubmassen wurden in der benachbarten Halle unter Dach aufgemietet und für die Entsorgung bereitgestellt. Anschließend wurde der sanierte Bereich mit unauffälligen Erdstoffen verfüllt.
